## 7. TARTÓSZERKEZETI MŰSZAKI LEÍRÁS

### Meggyeskovácsi faluház felújítás

Építtető: Meggyeskovácsi Község Önkormányzata

Tartószerkezeti tervező: Miklós Róbert okl. építőmérnök T/18-0259  
9700 Szombathely, Külső Zanati út 136/A.

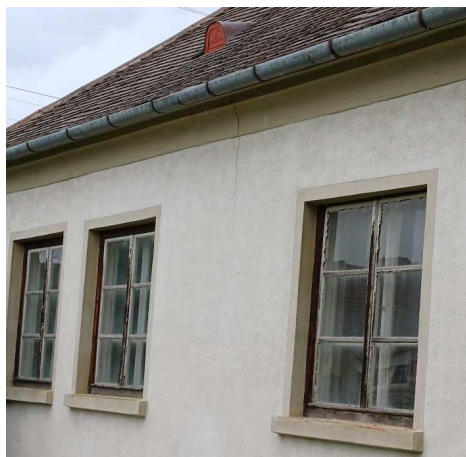
A falakon néhol repedések láthatók. A déli homlokzaton egy függőleges repedés látható, mely valószínűsíthetően a korábbi hozzáépítés határát mutatja.

Az épület homlokzati falain, valamint a középfőfalon lévő repedések javítására „falvarrás”

technológiát javasolnánk. A repedésekre merőlegesen, a vízszintes téglafűgákba vájt 2-5 cm mély és 2-3 cm széles hornyokba 8 mm átmérőjű 150 cm hosszú MAPEI STEEL DRY, (vagy Brutt Saver) spirál alakú, rozsdamentes acél rudat kell beragasztani. A szükséges helyeken egymástól 40 cm-es távolságban, 5-7 cm mélységben horonyvágatokat készítünk, majd a spirálokat ezekben hornyokba speciális habarccsal beragasztjuk.

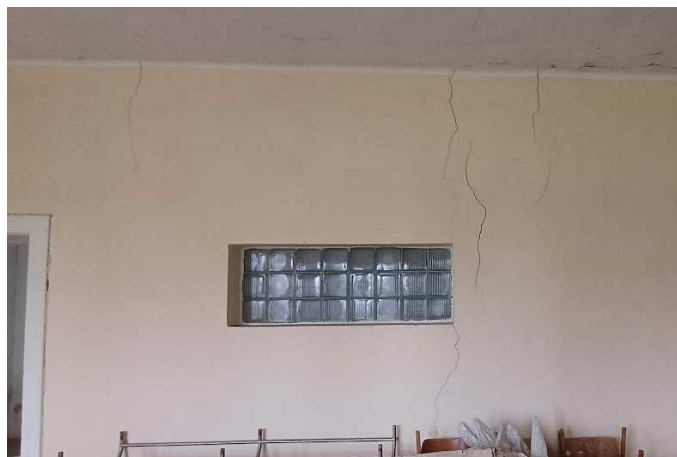
A belső középőfalon több helyen a födémtől lefelé repedések indultak meg.

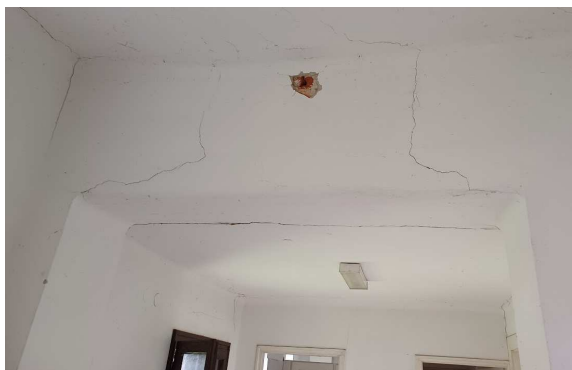
Néhány helyen a szabad nyílások és nyílászárók fölött is repedések láthatók.

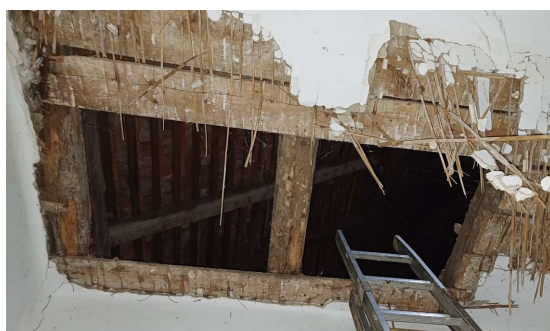
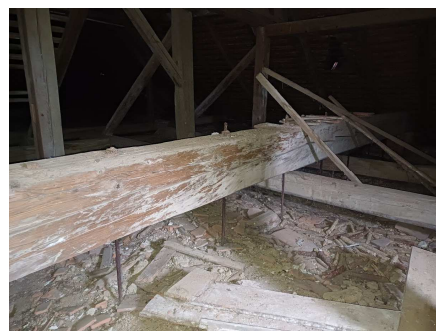
Födémszerkezetek: Az épület födémszerkezete alul-felül borított fafödém, melynek egyes gerendái a padláson beépített nagy keresztmetszetű fa mestergerendára vannak felfüggesztve.

A födémeken különösen nagyobb károsodás, repedés nem látható. A födémek falra való felfekvésénél látható repedések természetes jelenségnek mondható.

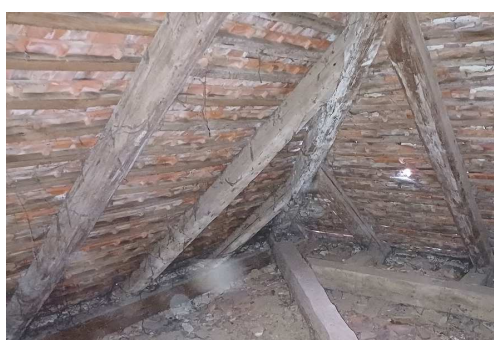
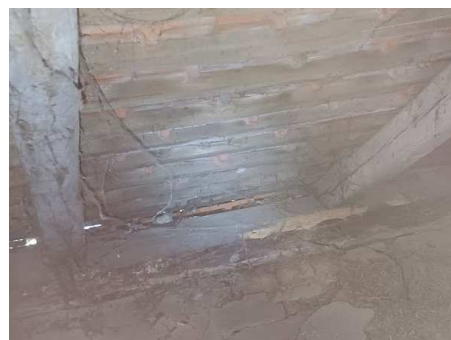
Tetőszerkezet: Az épület tetőszerkezete összetett, kötőgerendás, kétállószerű fa fedélszék. A cserépfedés és a bádogozás hiányosságai miatt a tetőszerkezet néhány eleme elkorhadt.

Tetőszerkezet: A fedélszék néhány eleme kisebb- nagyobb mértékben károsodott. A cserépfedés és a lécezés eltávolítása után a szarufák teteje is láthatóvá válik, képet mutatva azok állapotáról is. Ezután a fedélszék szerkezeti elemeit egyenként meg kell vizsgálni, és szükség szerint cserélni vagy javítani kell. Az elemek rovarrágott részeit bárdolással ép keresztmetszetig el kell távolítani. Az erősen károsodott elemeket cserélni kell. A lehajolt konzolos középselemenek végeit 15/15 cm-es ferde dúcokkal a főszaruállásra ki kell támasztani.

Az fedélszék új elemeit beépítés előtt beáztatással, a megmaradó fa szerkezetet faanyagvédő szer permetezésével kell lekezelni.

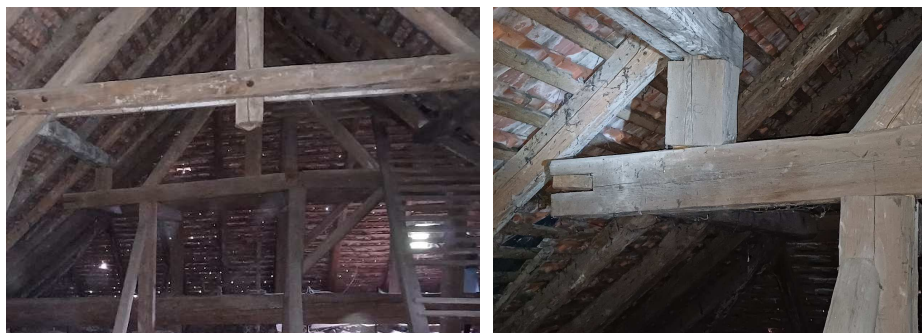
Az utca felőli épületrészen fa fedélszék középszelemenje a konzolos kialakítás miatt lehajolt, a kapcsolódó szerkezeti elemek találkozásánál a csapolások szétnyíltak.
