## 7. TARTÓSZERKEZETI MŰSZAKI LEÍRÁS

### Meggyeskovácsi faluház felújítás

Építtető: Meggyeskovácsi Község Önkormányzata

Tartószerkezeti tervező: Miklós Róbert okl. építőmérnök T/18-0259  
9700 Szombathely, Külső Zanati út 136/A.

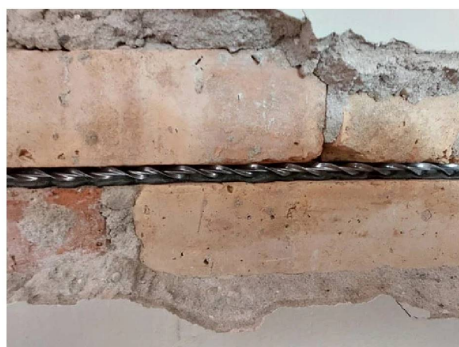
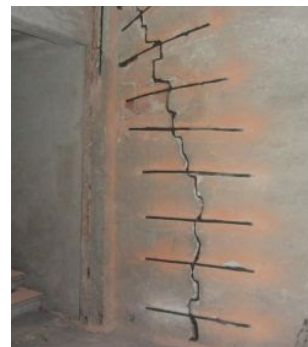
Az épület homlokzati falain, valamint a középfőfalon lévő repedések javítására „falvarrás”

technológiát javasolnánk. A repedésekre merőlegesen, a vízszintes téglafűgákba vájt 2-5 cm mély és 2-3 cm széles hornyokba 8 mm átmérőjű 150 cm hosszú MAPEI STEEL DRY, (vagy Brutt Saver) spirál alakú, rozsdamentes acél rudat kell beragasztani. A szükséges helyeken egymástól 40 cm-es távolságban, 5-7 cm mélységben horonyvágatokat készítünk, majd a spirálokat ezekben hornyokba speciális habarccsal beragasztjuk.

A hornyokat és a fal repedéseit PLANITOP HDM MAXI ragasztóhabarccsal kell kitölteni. A ragasztó megkötése után a falfelület simítását PLANITOP termékcsalád simítóanyagaival lehet elvégezni.

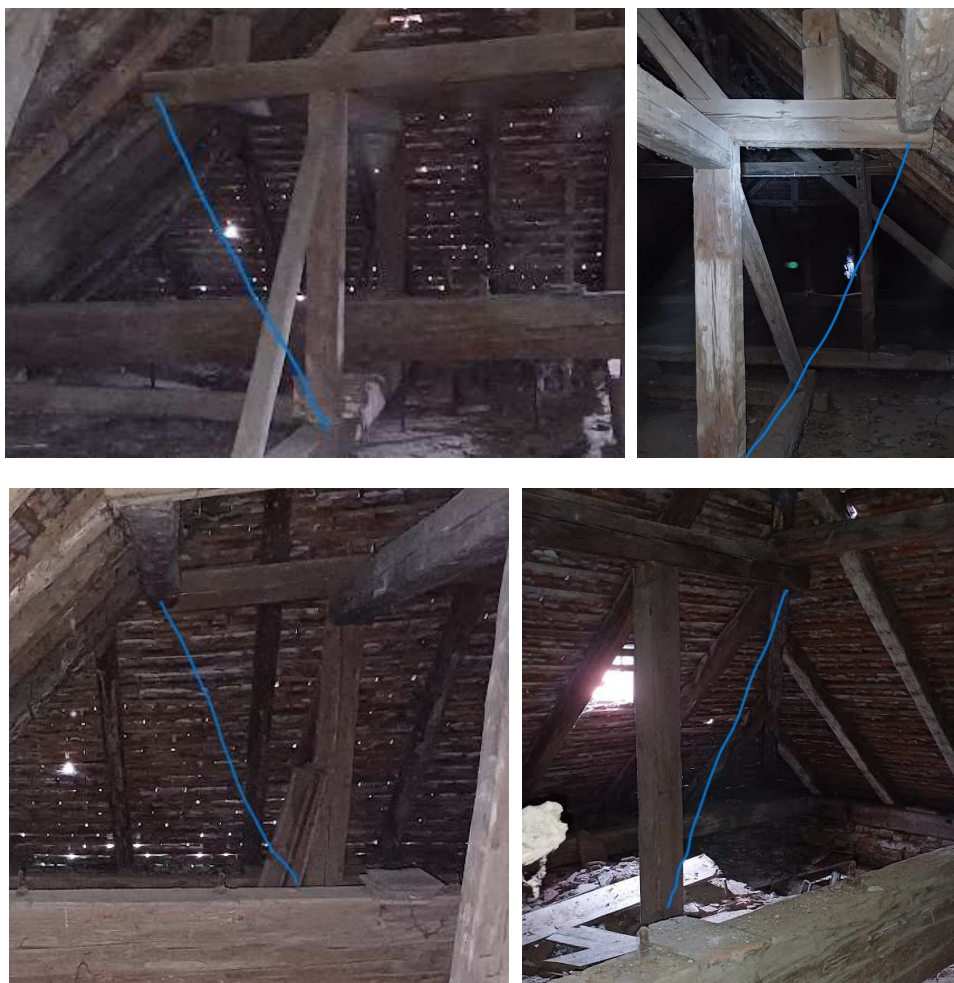
Tetőszerkezet: A fedélszék néhány eleme kisebb- nagyobb mértékben károsodott. A cserépfedés és a lécezés eltávolítása után a szarufák teteje is láthatóvá válik, képet mutatva azok állapotáról is. Ezután a fedélszék szerkezeti elemeit egyenként meg kell vizsgálni, és szükség szerint cserélni vagy javítani kell. Az elemek rovarrágott részeit bárdolással ép keresztmetszetig el kell távolítani. Az erősen károsodott elemeket cserélni kell. A lehajolt konzolos középselemenek végeit 15/15 cm-es ferde dúcokkal a főszaruállásra ki kell támasztani.

Az fedélszék új elemeit beépítés előtt beáztatással, a megmaradó fa szerkezetet faanyagvédő szer permetezésével kell lekezelni.
